# OPINIA MYKOLOGICZNO-BUDOWLANA

**Obiekt:** Budynek Nr 2 Karpackiego Oddziału Straży Granicznej

**Adres:** 33-300 Nowy Sącz, ul. 1 Pułku Strzelców Podhalańskich

Nowy Sącz, sierpień 2017

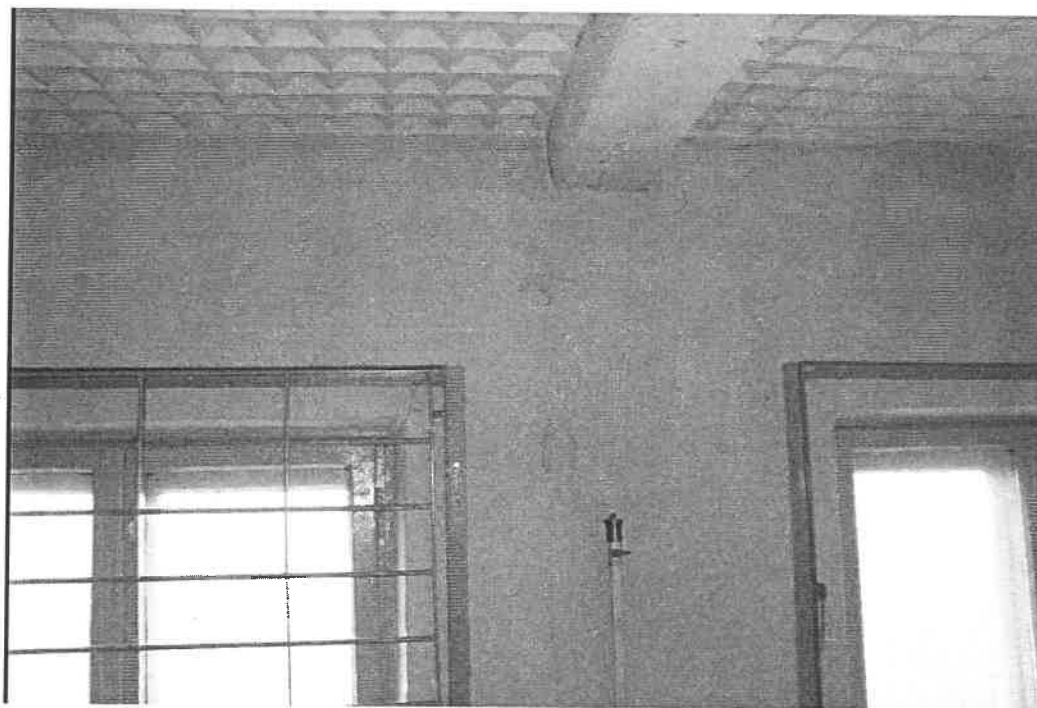
Pokrycie dachowe w większości szczelne, jednak w pomieszczeniach poddasza oraz

na elementach więźby dachowej widoczne są ślady zacieków od dachu.

Obecnie świeżych śladów przecieków nie widać, ale poinformowano mnie, że przy ulewnych deszczach występują.

Ponieważ występują przecieki z dachu oraz to, że więźba dachowa jest znacznie porażona przez szkodniki biologiczne **u w a ż a m**, że należy wymienić istniejącą więźbę dachową wraz z pokryciem na nową z drewna impregnowanego metodą kąpieli.

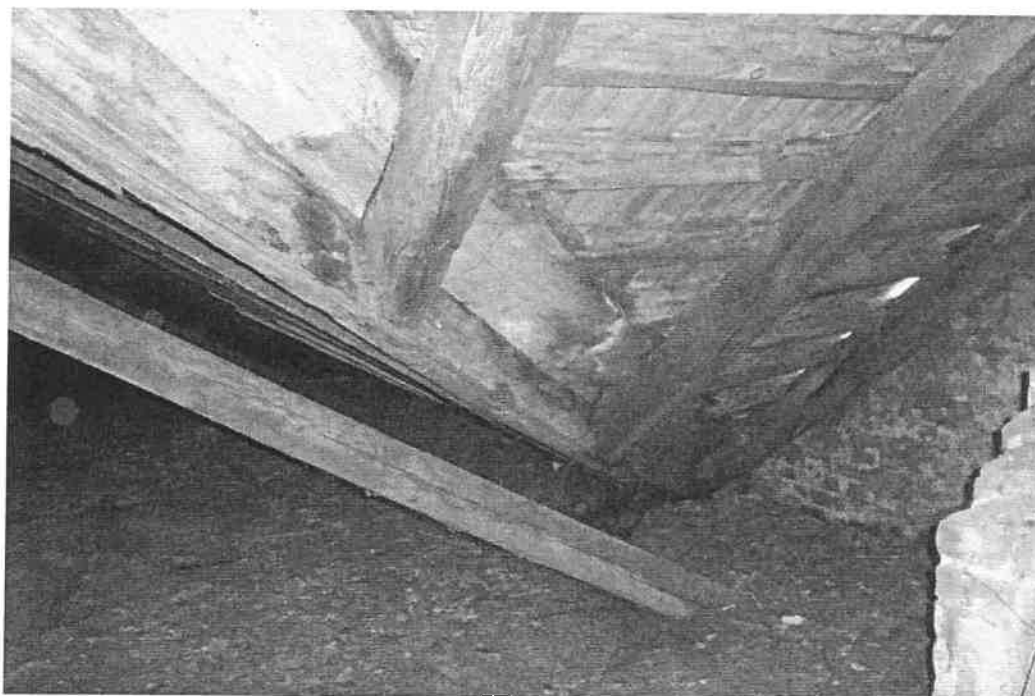
*Zawilgocenie i białe naloty Grzyba na więźbie dachowej.*

Podczas oględzin stwierdzono też białe naloty na zawilgoconych elementach drewnianych więźby. Stwierdzono, że są to naloty Grzyba Powłócznika gładkiego /Corticium laeve/. Jest to grzyb powodujący słaby powierzchniowy rozkład drewna występujący przy dużej jego wilgotności.

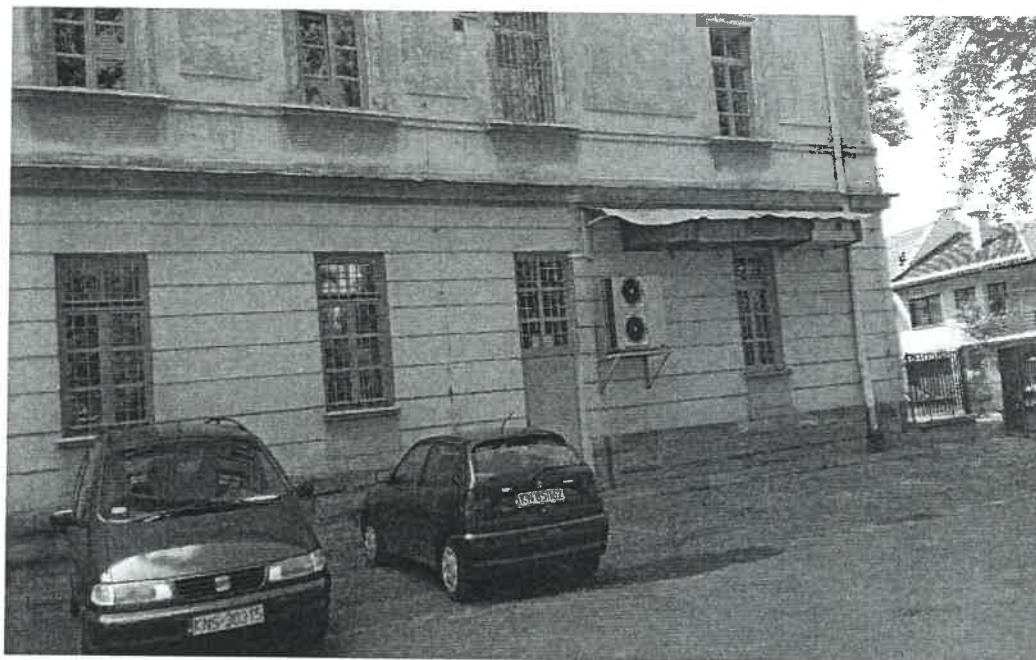
Obróbki blacharskie gzymsów i parapetów m.in. przy niewymienianych oknach a także na części gzymsów pośrednich - znacznie skorodowane.

*Zawilgocenie ściany, skorodowanie obróbek i zły stan zadaszenia.*

7.4. Zbić tynki nad gzymsami i wykonać nowe jako tynki wodoszczelne.

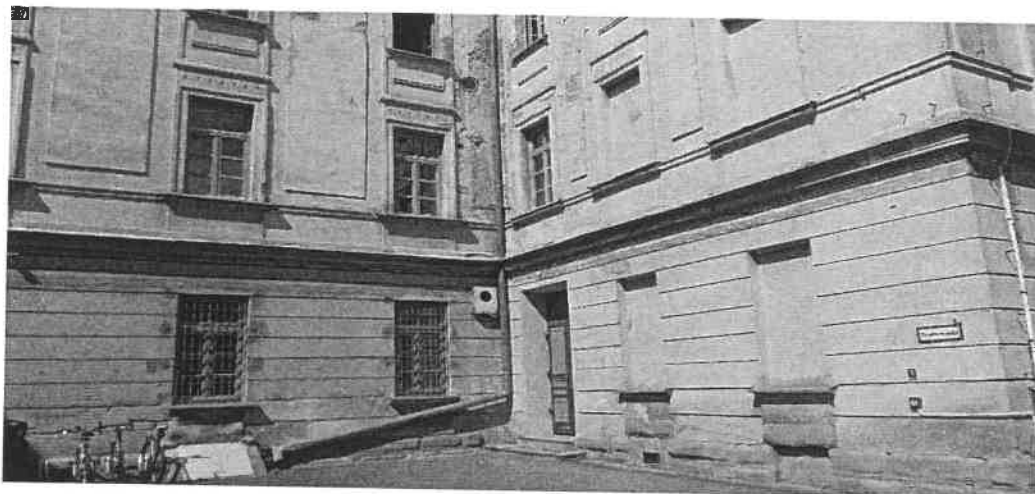
Tynki ścian od strony północno- wschodniej /wejścia do budynku/ w bardzo złym stanie technicznym.

Widoczne zawilgocenie cokołu i ściany dochodzące nawet pod okna parteru, a miejscami sięgające wyżej. Zawilgocenia występują również nad gzymsami pośrednimi. W wielu miejscach widoczne też ubytki tynku.

*Bardzo zły stan tynków ściany pn-wsch. wilgoć dochodzi pod okna, widoczne ubytki tynku*

~ Po wykonaniu izolacji należy zbić zawilgocone tynki ścian do wysokości 0,5 m ponad widoczne zawilgocenie i po przesuszeniu ścian w ich miejsce wykonać tynki renowacyjne /gromadzące szkodliwe sole znajdujące się w murze/ stosując materiały odpowiedniego producenta tego, którego izolacje będzie się wykonywać.

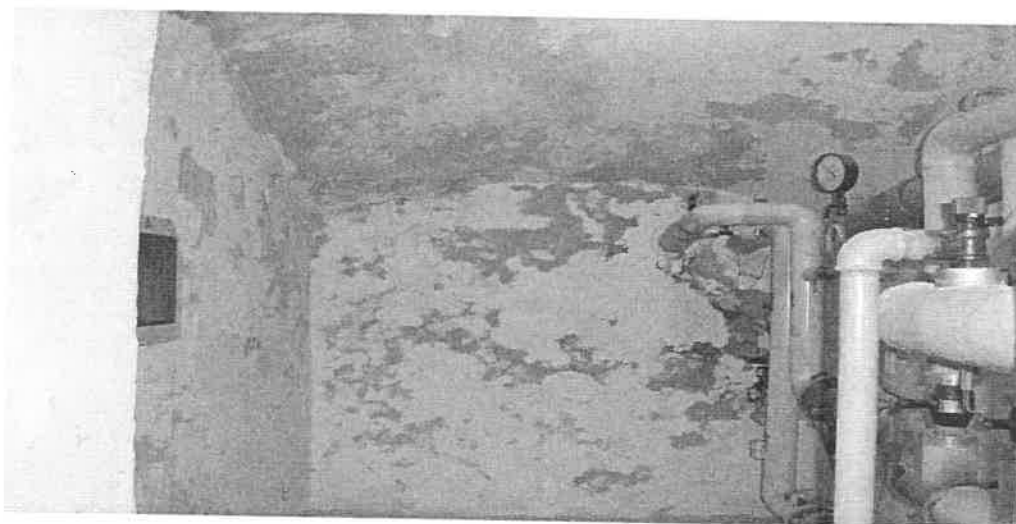
Ściany piwnic znacznie zawilgocone zarówno w jednej, jak i w drugiej części piwnic. Wilgoć w wielu miejscach sięga na całą wysokość, a nawet przechodzi na strop.

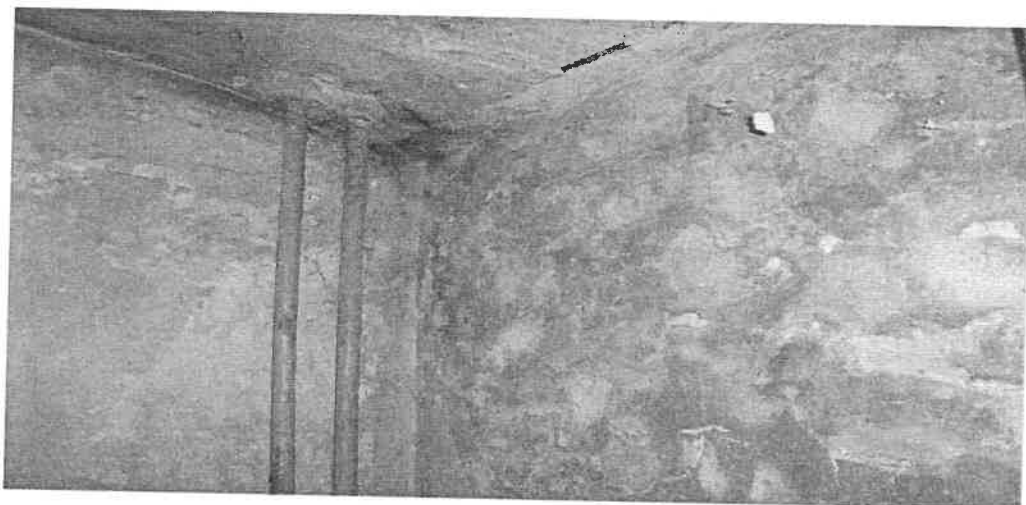
Miejscami na zawilgoconych tynkach widać ciemnoszare naloty.

~ Ze ścian wewnętrznych, na których występują wykwity wilgoci zbić tynk, przesuszyć ściany i wykonać tynki renowacyjne. Całość ścian pomalować farbami „oddychającymi.” Miejsca, w których występują ciemnoszare naloty odgrzybić preparatem grzybobójczym np. ALTAX- \_preparat grzybobójczy- zgodnie z instrukcją stosowania.

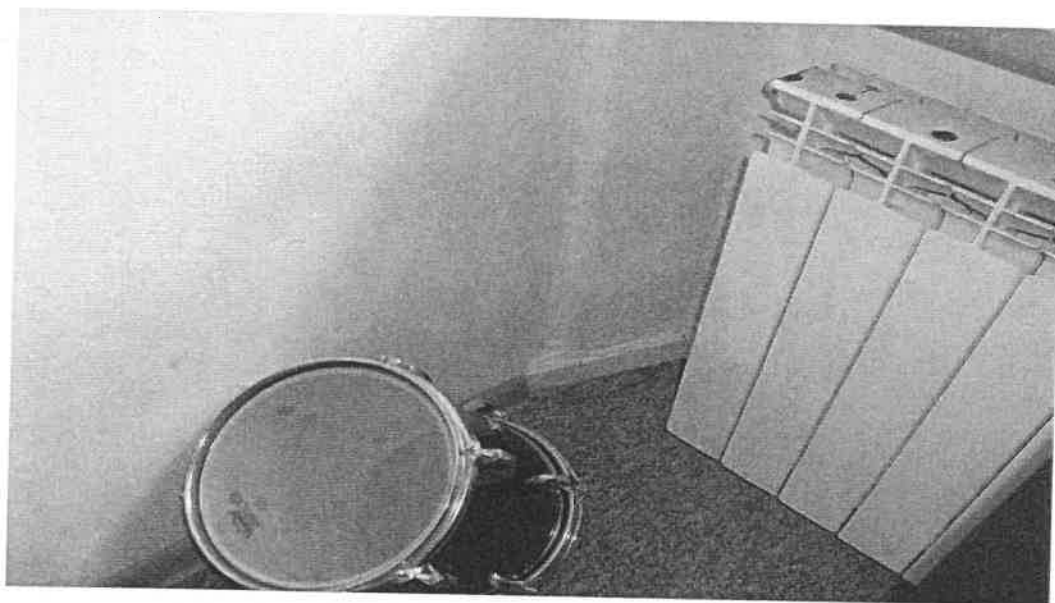
- górnej części pomieszczenia Sekcji instrumentów dętych
- w Sali ćwiczeń bębnów koło okna

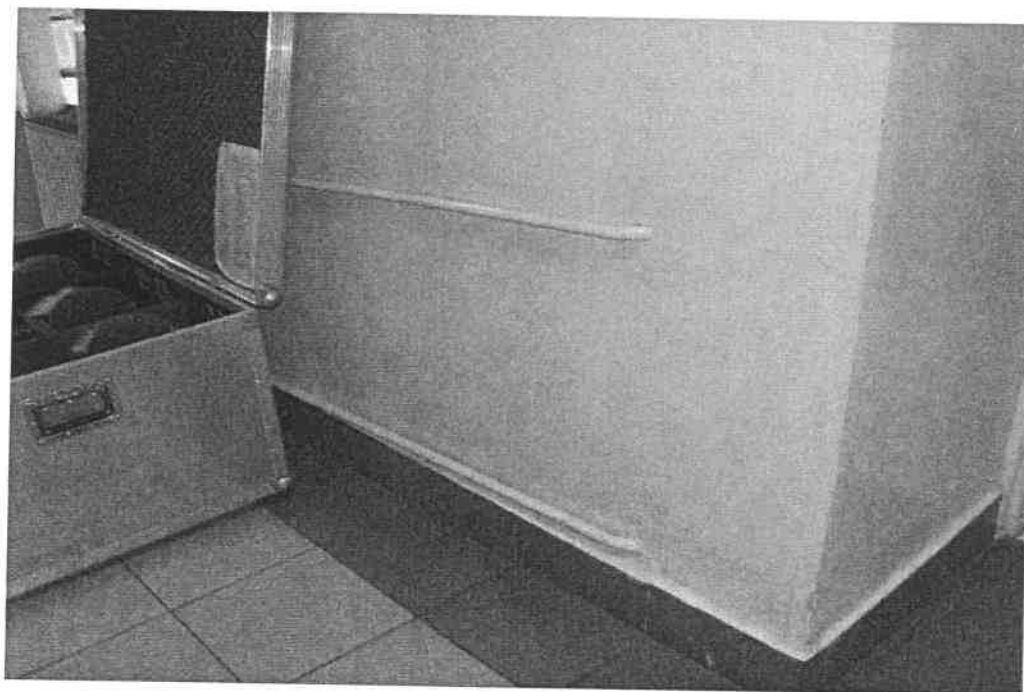
- dołem koło grzejnika w pomieszczeniu Zastępcy Naczelnika
- w sanitariatach koło pionów kanalizacyjnych
- oraz w kilku miejscach na korytarzu parteru.

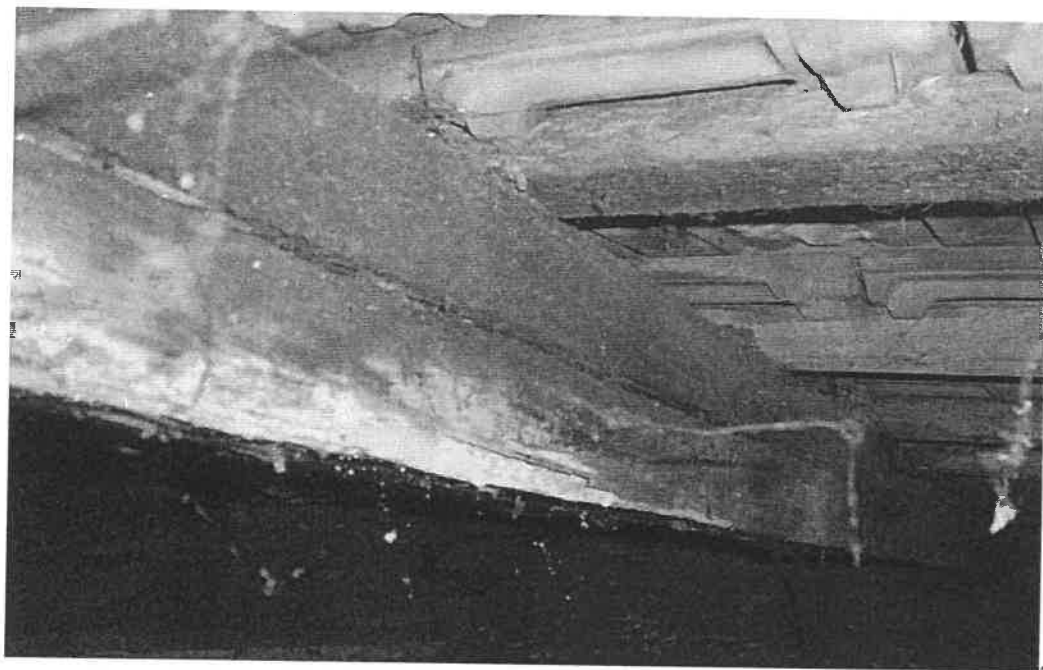
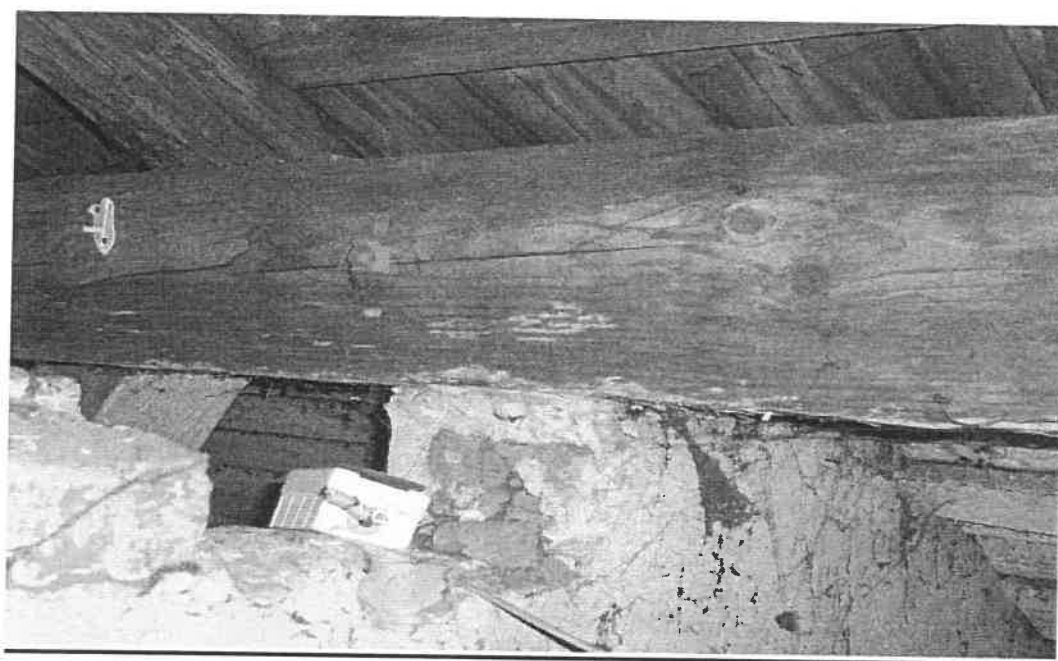
W wielu miejscach zauważono otwory wylotowe owadów oraz wysypującą się mączkę drzewną.

Widoczne są też zacieki na niektórych elementach więźby, oraz białe naloty. /Zdjęcie w p. 3.1./

z elementów porażonych przez szkodniki biologiczne i po szczegółowych oględzinach rozpoznano w kilku z nich pochodzących z więźby dachowej - otwory wylotowe owadów Kołatka upartego /Anobium pertinax/.

Są to charakterystyczne okrągłe otwory średnicy ok. 4-5 mm.

Rozwój owadów aktywny, charakter występowania ogólny.
