**OBIEKT :** Budynek administracyjno biurowy / nr 2 / Karpackiego Oddziału Straży Granicznej w Nowym Sączu

**ADRES:** Nowy Sącz ul. I-go Pułku Strzelców Podhalańskich 5  
dz. nr ewid. 115/4 obręb 89

**OPRACOWANIE :** Ekspertyza techniczna w zakresie przyczyn powstania zarysowania ściany zewnętrznej w środkowym ryzalicie obiektu

NOWY SĄCZ czerwiec 2018 r.

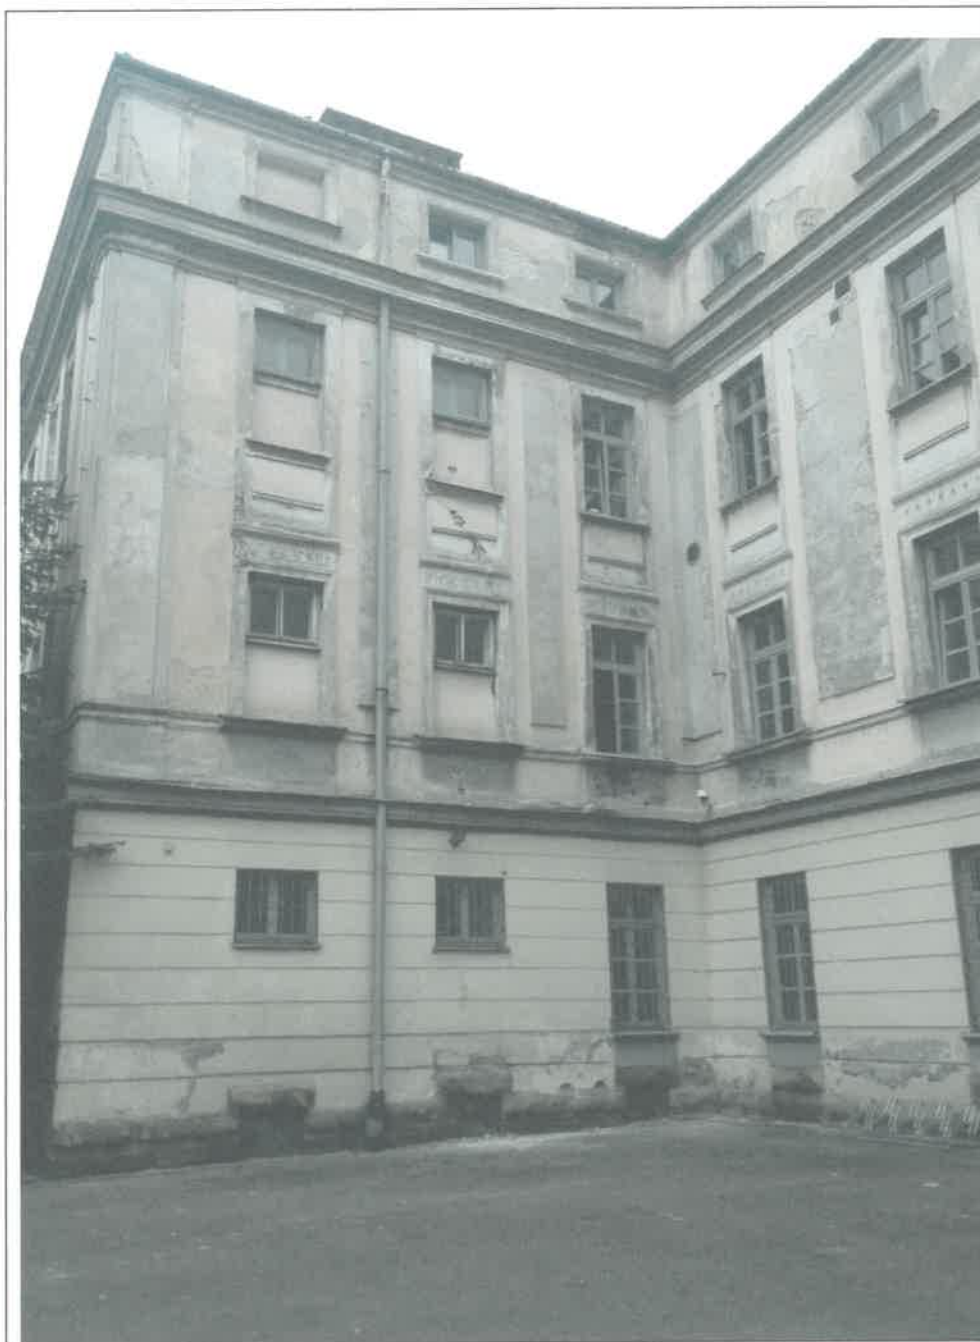
Zarysowania ściany ujawniły się w środkowej części ściany i przebiegają od poziomu gzymsu dachowego do poziomu stropu nad podpiwniczeniem wzdłuż otworów okiennych obejmując:

- nadproża okienne okien na poddaszu, drugim i pierwszym piętrze oraz parteru,
- mur podokienny

Wykonane odkryvky ściany oraz nadproży wykazały że pęknięcia są wgłębne i rozległe ponadto występuje przesunięcie płaszczyzny nadproża okiennego.

Powyższe obrazuje fot nr 1.

Fot nr 1 Widok ryzalitu od strony północnej – widoczne zarysowania i uszkodzenia ściany w środkowym pasie okien.

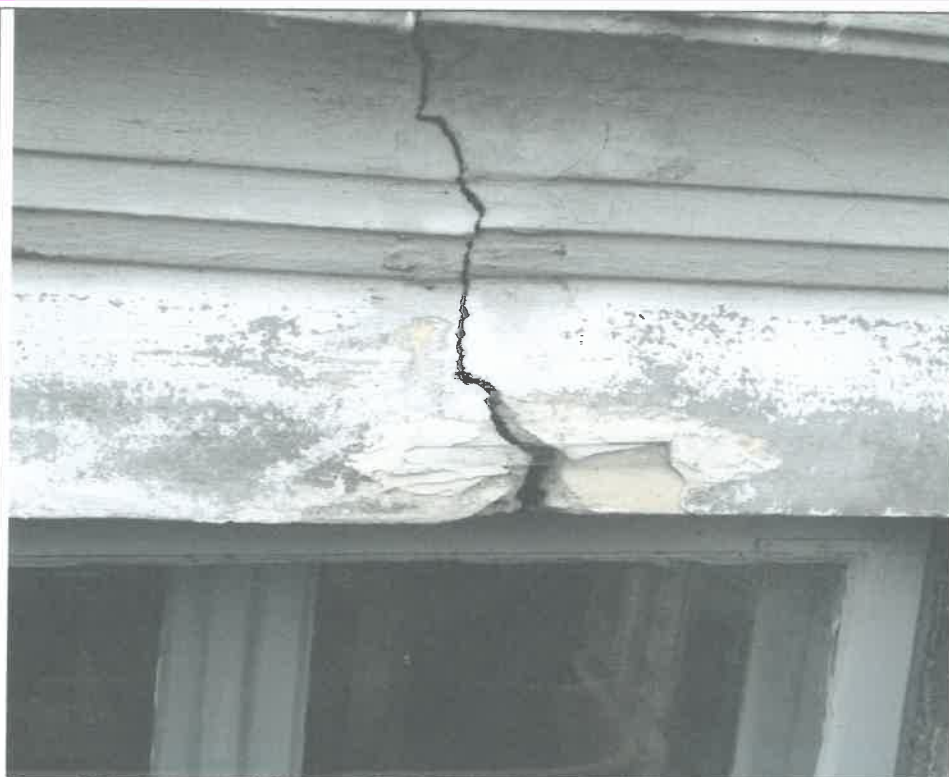
Fot nr 2 Uszkodzone nadproże okienne w poziomie II pietra- widoczna szybka kontrolna oraz przesunięcie płaszczyzny nadproża

Nadproża gdzie występują pęknięcia powyżej 3,0 mm przemurować lub wzmocnić obustronnie kątownikami – pierwsze i drugie piętro.

Sposób wykonania tej naprawy tj za pomocą kątowników:

- podstemplować strop w celu odciążenia nadproża,
- do wzmocnienia zastosować obustronnie stalowe kątowniki 80x80x3 mm /z zapasem 15 cm – oparcie na murze/,
- kątowniki umieścić w bruzdach na zaprawie cementowej marki M4,
- dołem przyspawać płaskowniki łączące oba kątowniki /2 szt/,
- elementy obłożyć siatką Rabitza i otynkować przywracając poprzednie elementy sztukaterii,

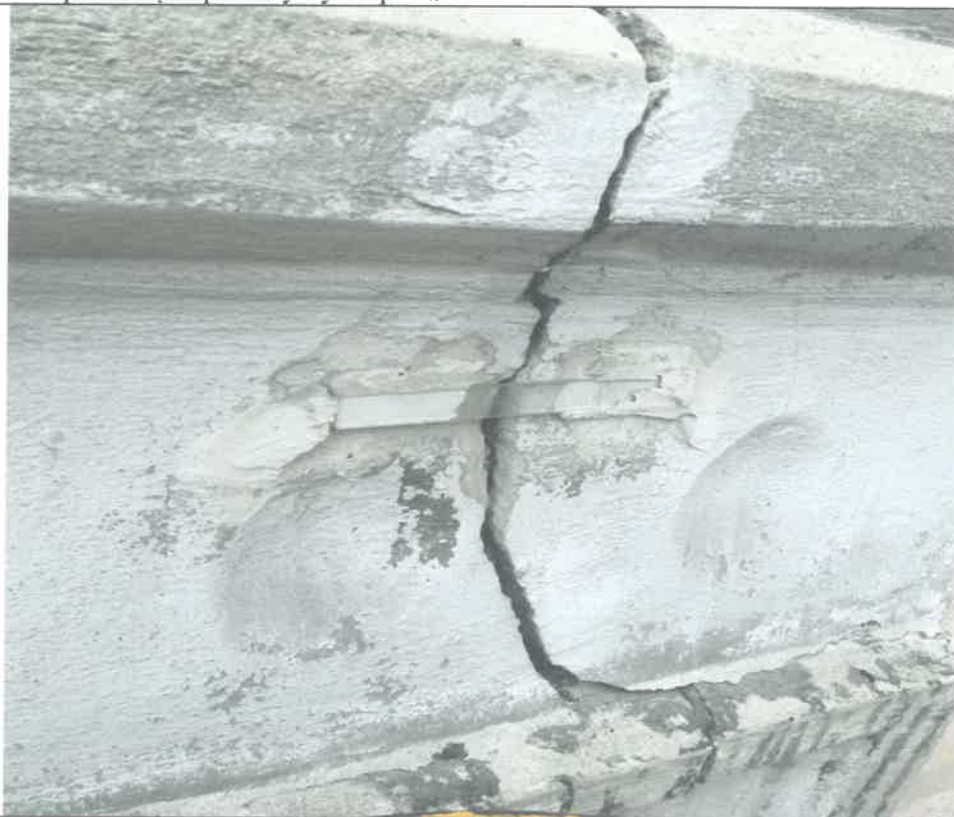
Fot nr 3 jw. nadproże okienne pierwszego piętra

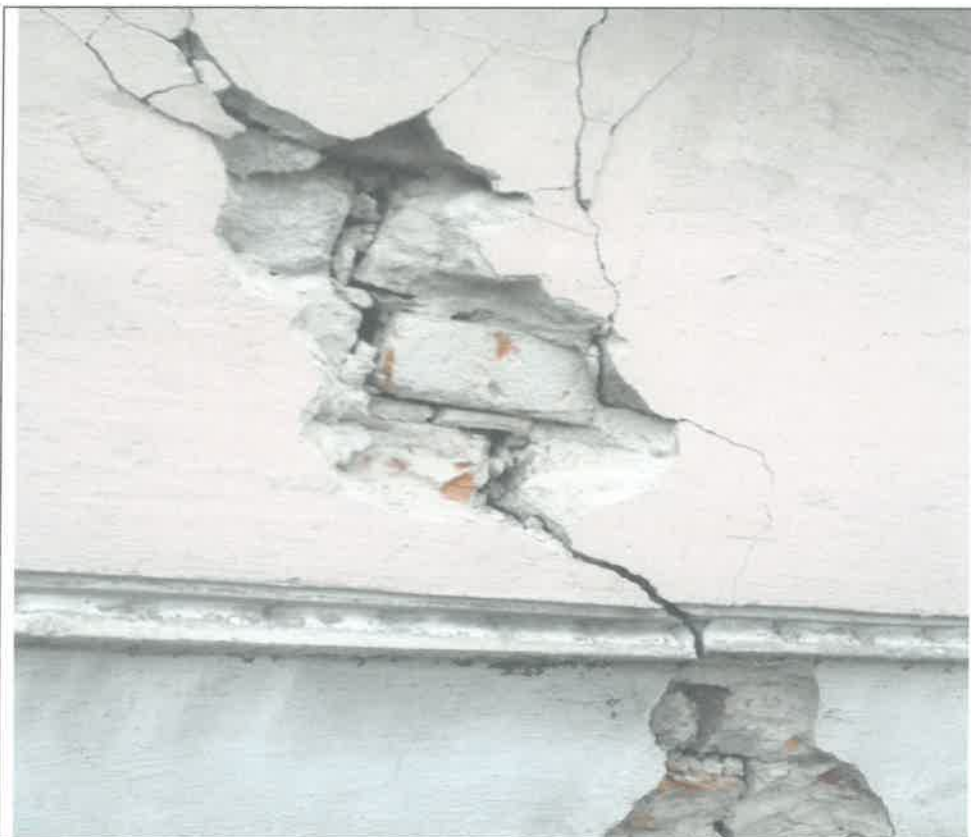
Fot nr 4 Pas muru pomiędzy oknami – wykonana odkrywka obrazuje brak przewiązań cegły w murze /cegła ułożona tylko główkowo/

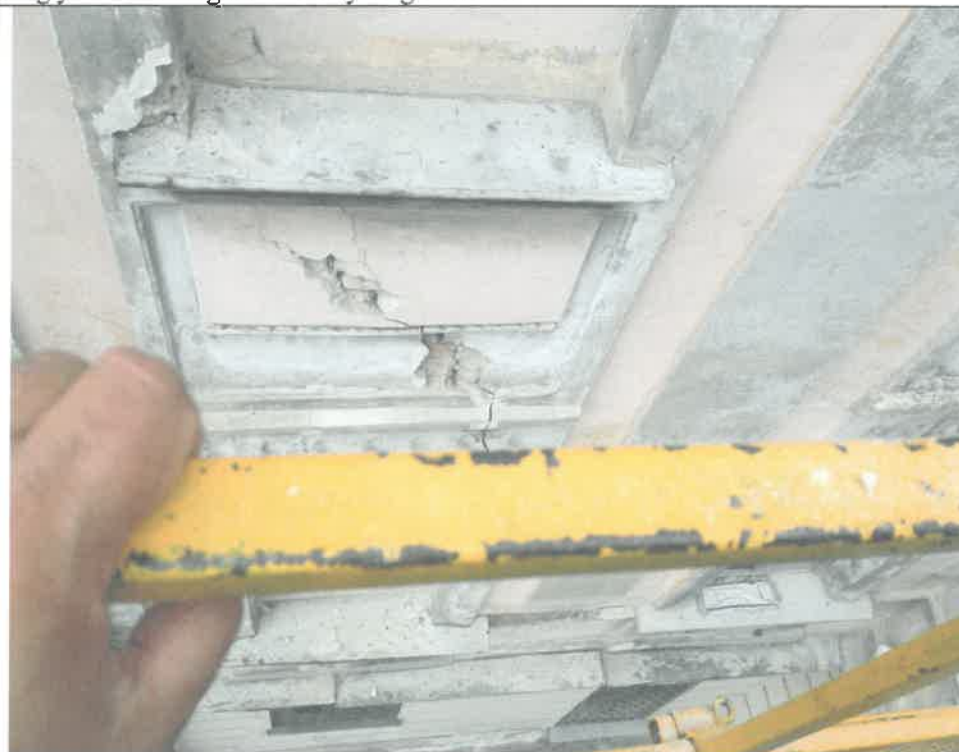
Fot nr 5 Uszkodzony pas muru podokiennika

Pęknięcia powyżej 3,0 mm /pierwsze i drugie piętro/ należy naprawić poprzez obustronne „zszycie” stalowymi prętami lub ewentualnie przemurować.

Sposób naprawy poprzez „zszycie”

- odkuć tynk z obu stron ściany na co najmniej 50 cm od wystąpienia pęknięcia,
- usunąć zaprawę ze spoin na głębokość 2 – 3 cm,
- spoiny wypełnić zaprawą cementową marki min. M7,
- wcisnąć pręty stalowe d 8 mm co drugą spoinę,
- ścianę w miejscu naprawy otynkować /stronę zewnętrzną ściany przywrócić do wyglądu przed naprawą – grymsy, bonie/,

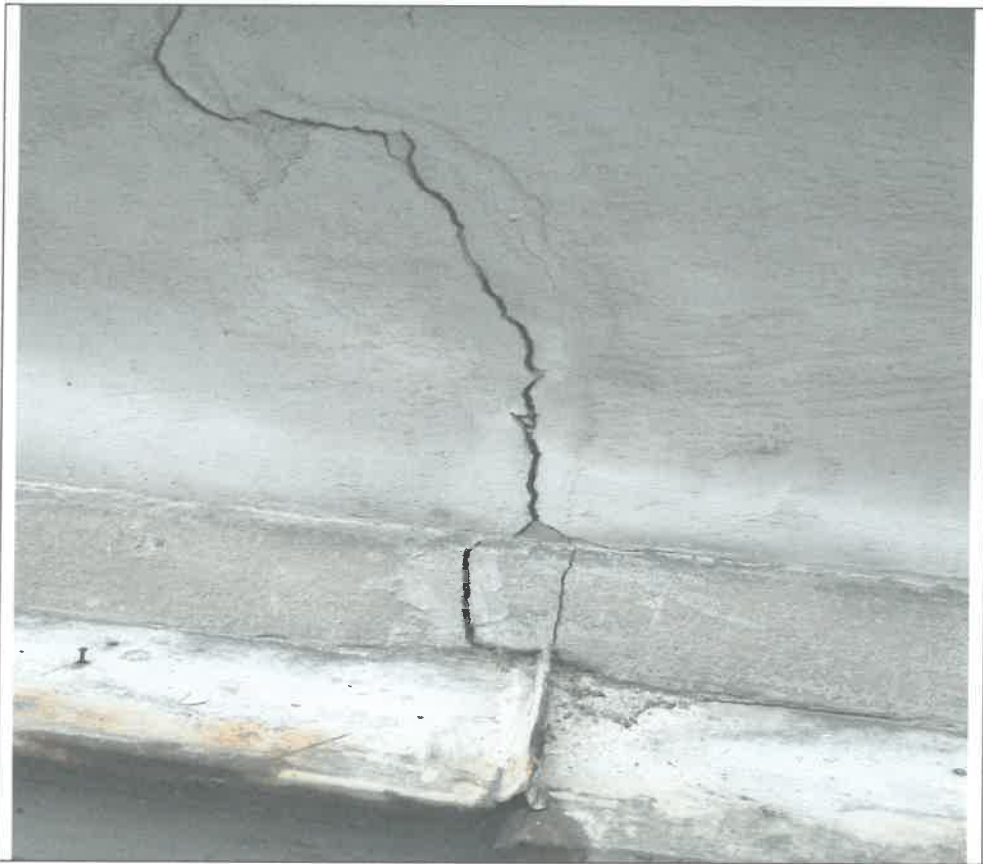
Fot nr 6 Uszkodzone nadproże okienne drugiego piętra
